## Recuperació de quatre povets del terme

Víctor Reverté  
Centre de Natura Arabogues

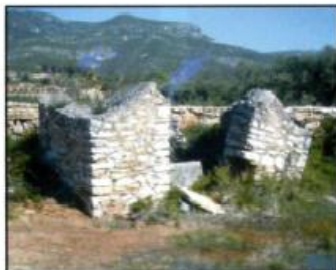
*El povet de la Bassa Homedes abans de l'actuació*

El povet de la Bassa Homedes és el que estava en més mal estat i, per tant, més mal de caps ens ha donat per reconstruir-lo, degut a la seua grandària i amplada, ja que augmentava la dificultat de la construcció. La primera tasca va ser enderrocar les restes de les parets exteriors amb una retroexcavadora, sempre a poc a poc i separant la pedra per tornar-la a utilitzar. Vam creure convenient netejar l'interior del povet on estava dipositada tota la pedra de la cúpula que s'havia enfonsat feia molts anys, i es va demanar consell a la gent gran del poble per la qüestió de les "llunes". Com estàvem en lluna vella i era l'apropiada per netejar l'interior dels pous, ho vam fer i es va passar d'una fondària de 3 a 5 metres, donant-nos una idea de la gran quantitat de pedra que hi havia al seu interior. Quan ja tot estava enderrocat i només quedava el cub del pou, es va fer una base de formigó a un metre de fondària per assentar al seu damunt les parets. A partir d'aquí, vam pujar unes parets d'uns dos metres d'alçada i que són la base per començar a fer la cúpula. La part interior explica clarament la seua construcció, cada filera de pedra es va posant cap a fora i així, s'aconsegueix anar reduint l'espai interior fins arribar a fer el tancament final del sostre. Al costat de la Bassa Homedes, també s'ha fet un banc de pedra per seure, a més d'un nou traçat per al camí d'accés a les finques de la zona.

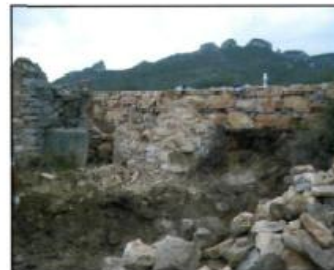
*Enderroc de les restes del povet*

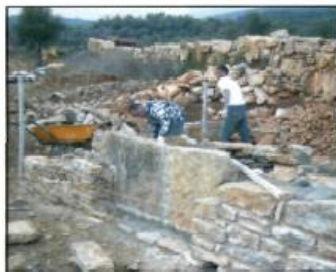
*Part del davant i construcció de les parets*

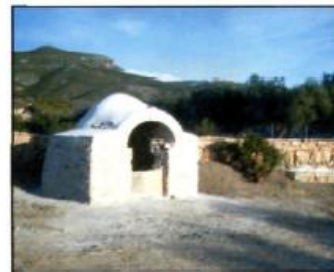
*Finalització de la reconstrucció del povet de la Bassa Homedes*

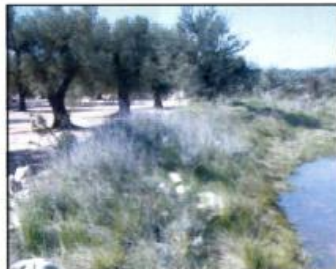
*Marge de la Bassa Homedes per on passarà el camí*

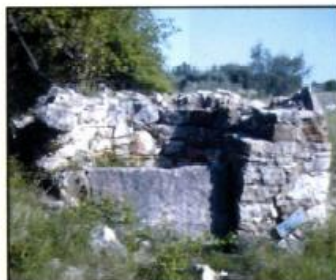
*Estat en què estava el povet de Martí*

Ens vam posar a treballar i vam contactar amb marginadors, vam fer pressupostos, recerca d'informació a la gent gran, als pagesos... Finalment, s'escull una empresa anomenada ALDOVERD, i a primers del mes de novembre comencen els treballs de restauració dels povets. Un dels problemes més importants per l'execució de l'obra, va ser que no hi havia referències orals de la gent gran del poble sobre com era abans el povet de Martí i el de la Bassa Homedes, els dos pous que estaven en més mal estat i totalment enderrocats. Les obres van començar pel povet de Martí. Primer calia buidar-lo, ja que estava totalment rublit, i van anar pujant les parets i tancant la cúpula. Al costat també han fet un banc de pedra per seure, i s'ha netejat la vegetació de l'entorn.

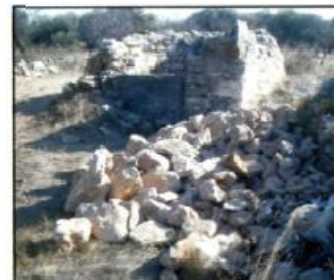
*Neteja del povet*

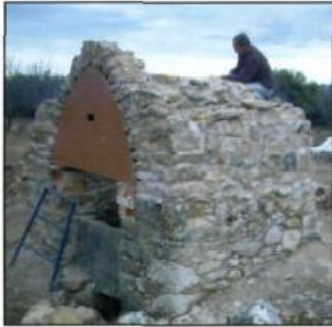
Paredant la teulada del povet

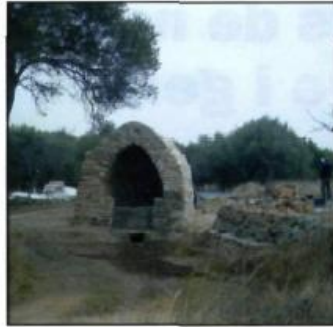
El povet de Martí acabat

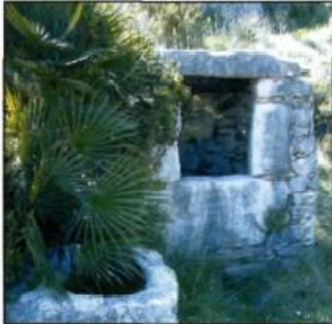
El povet de Torril fa uns mesos

El povet del Torril estava també en bon estat, només va caler millorar l'entrada d'aigua fent un desguàs al mig del camí. La part esquerra estava un poc desfalcada i s'ha substituït el llindar per un de nou de fusta de boix, ja que l'anterior estava podrit, i a més a més, s'ha fet una neteja de vegetació del voltant.

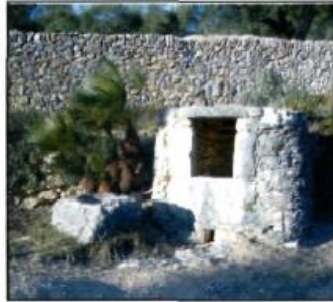
Després de fer l'actuació al povet del Torril

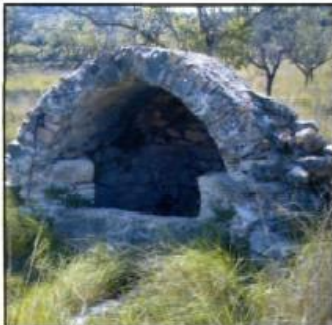
*El povet de les Sinyoles estava en bon estat i sempre disposa d'una bona capacitat d'aigua, però calia fer-hi uns quants retocs. Aquest pou, possiblement molts anys enrere, es deuria esfonsar. Aquesta suposició té l'origen en que al*

El povet de les Sinyoles

sostre hi ha les marques del morter de calç d'un encofrat que deurien utilitzar per fer la cúpula que hi ha actualment. L'obra que s'ha fet ha consistit en arranjar pedres soltes dels costats i de la base del darrere. També s'ha millorat un basi més modern que hi ha al davant, s'ha substituït una pica d'obra nova per una de pedra que estava trencada d'un costat, i mig abandonada vora el pou. D'aquesta pica baixa una canaleta de teula que comunica amb el basi. El povet de les Sinyoles està a prop del camí de la Bassa Homedes, però gairebé no es veia i s'ha netejat la vegetació de l'entrada.

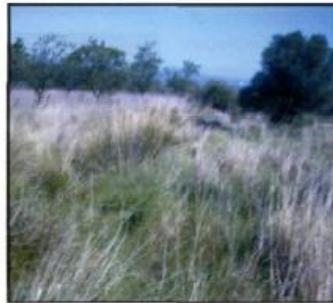
El camí d'accés a les Sinyoles abans de la neteja

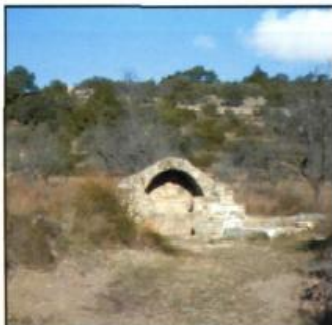
Després de fer la neteja de l'accés

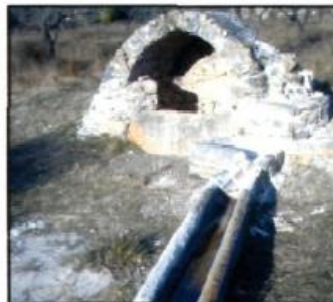
Restauració del povet i recuperació d'una pica i del bassi
